Kirche Muri – archäologische Untersuchungen im römischen Gutshof

Wo heute das Schloss und die Kirche Muri stehen, befand sich einst ein römischer Gutshof. Westlich des Schlosses, unter der Kirche und beim Abbruch der Pfundscheuer konnten bei früheren Grabungen Mauerzüge der römischen Villa dokumentiert werden. Anlässlich der geplanten Umgestaltung des Kirchenareals und dem Neubau der Stützmauer zur Strasse werden weitere archäologische Funde erwartet.

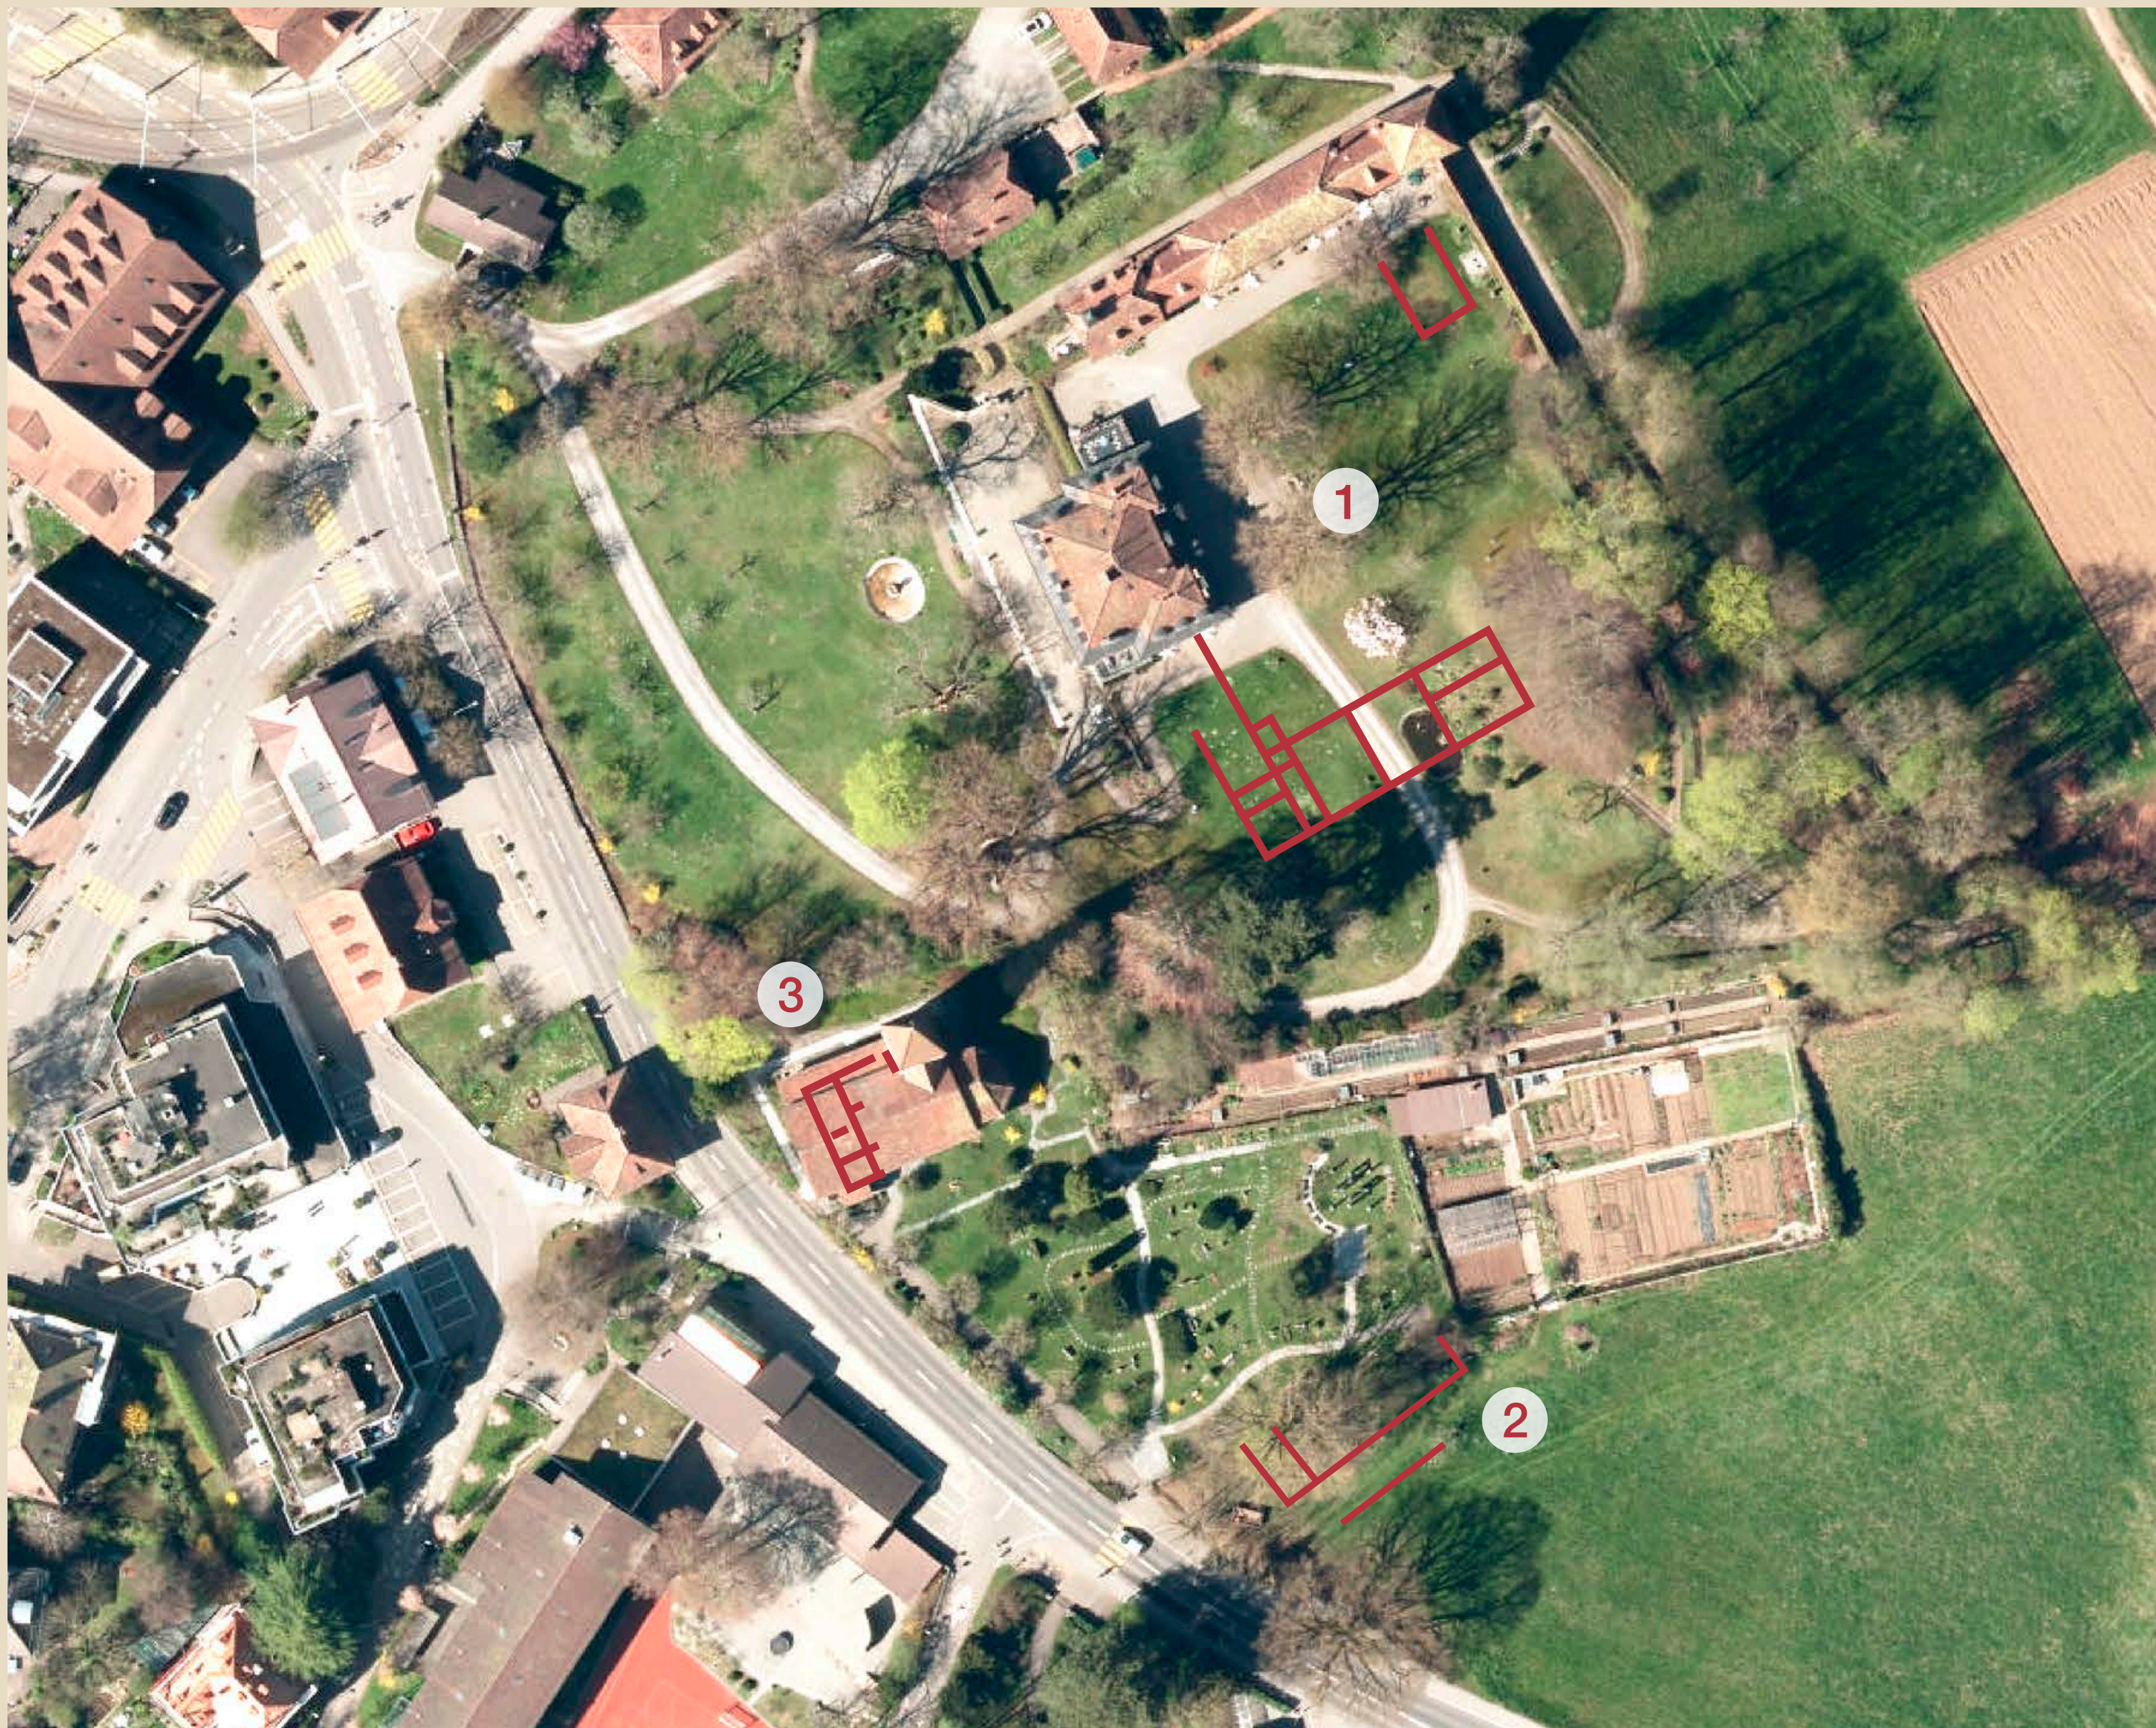
Schloss und Kirche Muri. Auf dem Luftbild sind die bis heute bekannten Mauerzüge der römischen Villa eingezeichnet.

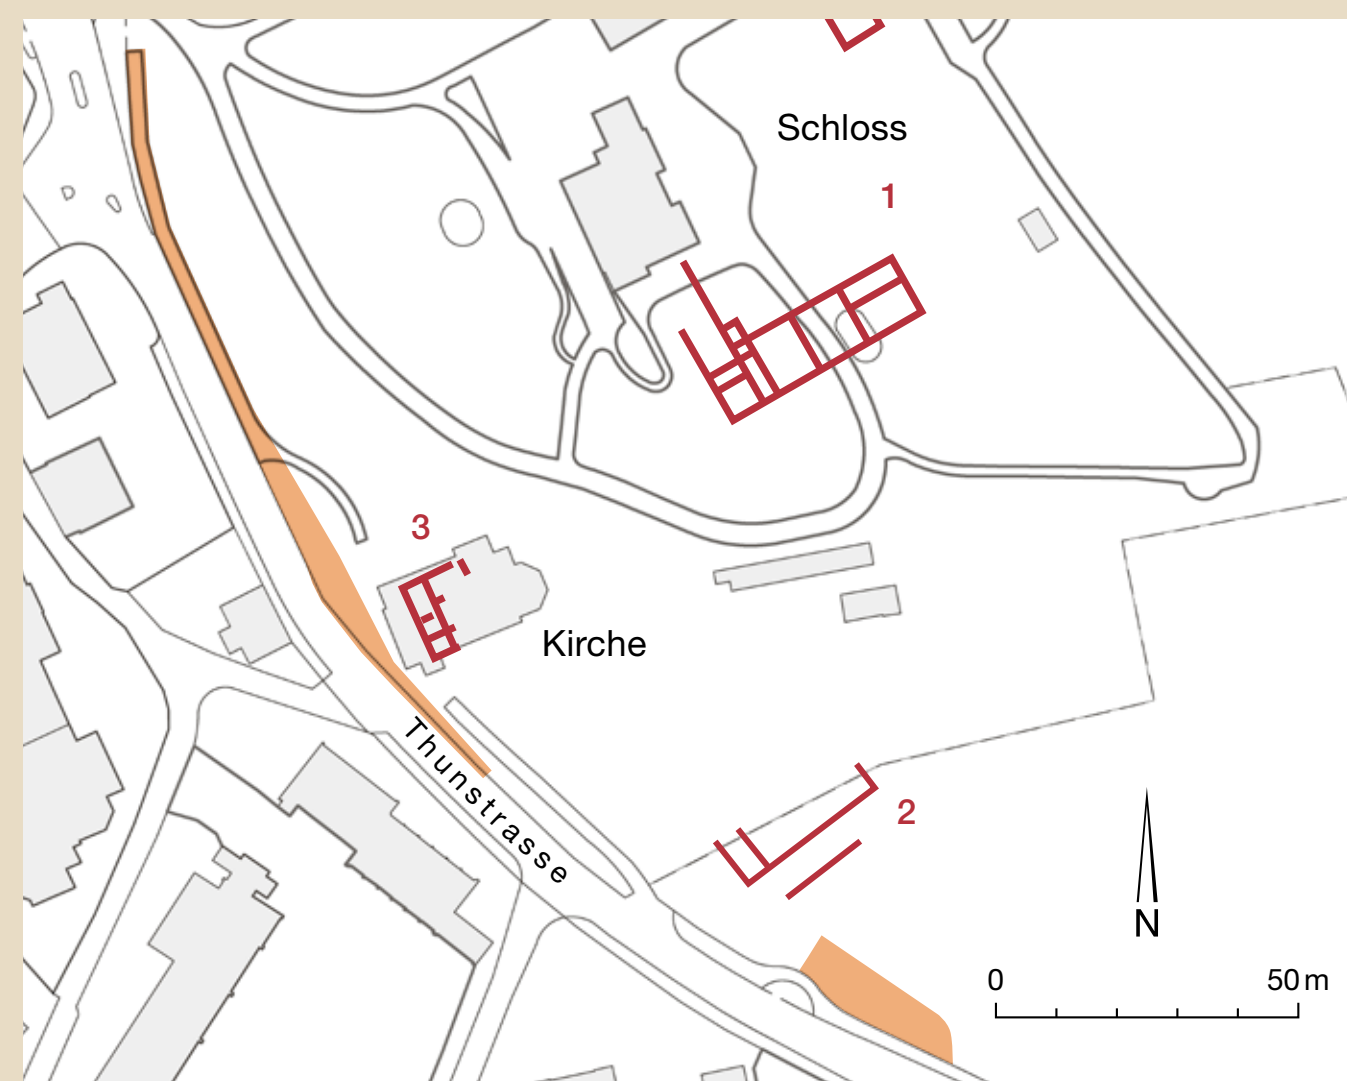
Katasterplan mit den von den geplanten Baumassnahmen betroffenen Arealen (orange). In den eingezeichneten Bereichen sind archäologische Sondierungen und möglicherweise Grabungen vorgesehen.

Der Archäologische Dienst des Kantons Bern wird deshalb nach Abschluss der Planungs- und Bewilligungsphase Sondierungen durchführen. Je nach Ergebnis dürften anschliessend im Bereich zwischen Kirche und Stützmauer Grabungen stattfinden.
